Archäologischer Dienst Graubünden Denkmalpflege Graubünden

2004

Das «Kurhaus Bergün»: Zur Restaurierung eines historischen Hotels

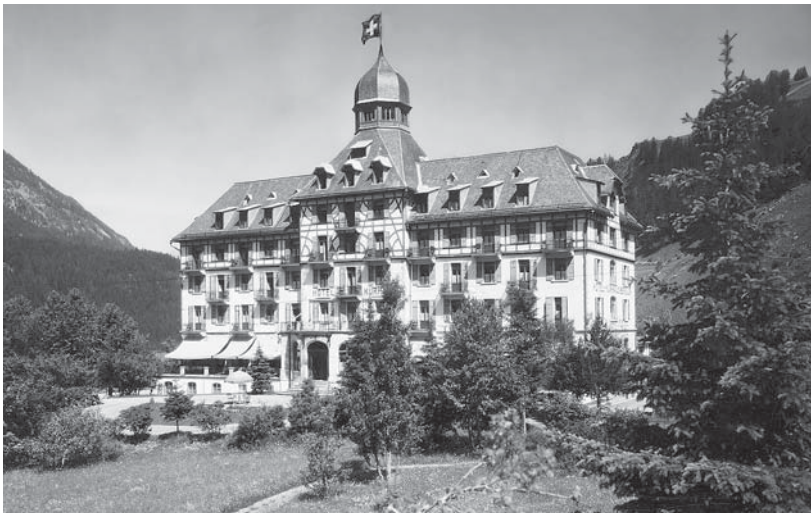
Abb. 131: Bergün/Bravuogn, «Kurhaus Bergün», historische Aufnahme. Blick gegen Nordwesten.

Nach dem Bau der durchgehenden Albulastrasse 1865/66 entwickelte sich in Bergün/Bravuogn langsam der Fremdenverkehr. Anlass zur Errichtung eines Hotels im grossen Stil, des «Kurhaus Bergün» (Abb. 131 und 132), gab jedoch erst der 1903 erfolgte Bau der Bahnlinie ins Engadin. Das Gebäude wurde 1905–1907 vom Zürcher Architekten Jost-Franz Huwyler-Boller (1874–1930) erbaut. Huwyler bezeichnete sich selbst als Spezialisten für Hotelbauten und führte auf seiner Referenzliste Häuser wie

Nach einem Brand des Dachstocks im Jahre 1949 mussten im Dachbereich Erneuerungsarbeiten durchgeführt werden. Dabei wurde das originale, oben abgeflachte und zu den Seiten abgewalmte Dach durch ein Walmdach ersetzt und der achteckige, zwiebelbekrönte Aufbau, der ursprünglich über dem Mittelteil thronte (Abb. 131), nicht mehr wieder aufgebaut. Ansonsten hat sich das Gebäude in seiner Originalsubstanz im Wesentlichen erhalten.

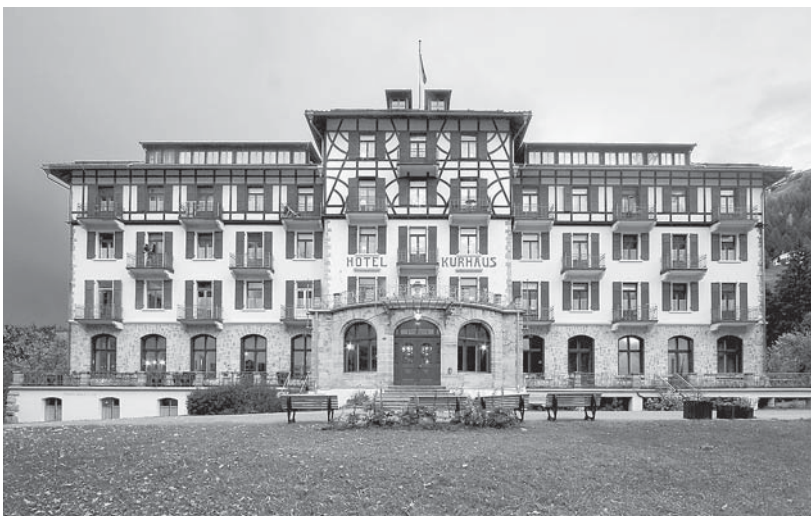
Abb. 132: Bergün/Bravuogn, «Kurhaus Bergün», nach der Restaurierung. Blick gegen Norden.

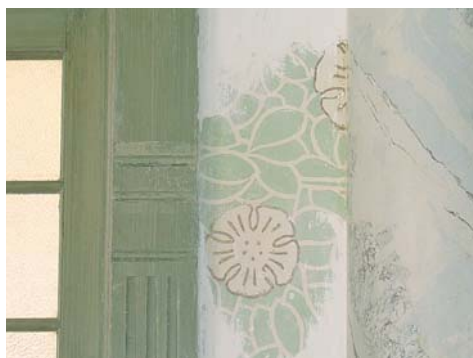
Abb. 134: Bergün/Bravuogn, «Kurhaus Bergün». Reststück der ehemaligen Wandbemalung im Vestibül.

zeigten die restauratorischen Untersuchungen an einzelnen Wandbereichen eine florale Jugendstilmalerei (Abb. 134). Allerdings konnte deren ursprüngliche Ausdehnung über alle Wandflächen nicht mit Sicherheit angenommen werden; nicht auszuschließen war die Möglichkeit, dass die Befundstellen blosse Versuche für eine letztlich unrealisiert gebliebene Dekoration bedeuteten. Aus diesem Grund wurde auf eine Rekonstruktion der Wandbilder verzichtet und die Wandflächen stattdessen weiss übermalt (Abb. 135). Neben dem Durchgang ins Restaurant hat man ein kleines Belegstück der Malerei sichtbar belassen. Im Speisesaal fand man unter dem kräftigen Hellblau der Decke eine weitgehend erhaltene Rankenmalerei (Abb. 136), welche man freilegte und sehr zurückhaltend retouchierte. Die originalen Jugendstilchränke in den Nischen wurden restauriert und die fehlenden grünen Glasfelder und Gipsreliefs im Brusttäfer nach dem historischen Vorbild rekonstruiert. Der Parkettboden wurde lediglich ausgebessert und nicht, wie so oft, komplett abgeschliffen. Fenster und Türen wurden restauriert und samt ihrer Beschläge integral erhalten. Der Saal präsentiert sich heute wieder weitgehend authentisch in seinem Jugendstil-«Gewand». Seine Oberflächen tragen aufgrund der zurückhaltenden Restaurierung immer noch die reizvollen Altersspuren (Abb. 137).

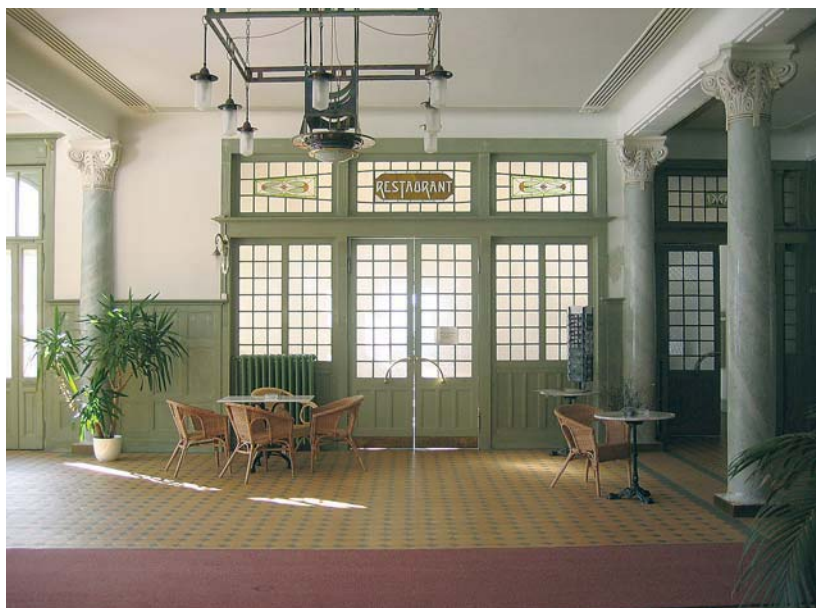
Abb. 135: Bergün/Bravuogn, «Kurhaus Bergün». Vestibül, nach der Restaurierung.

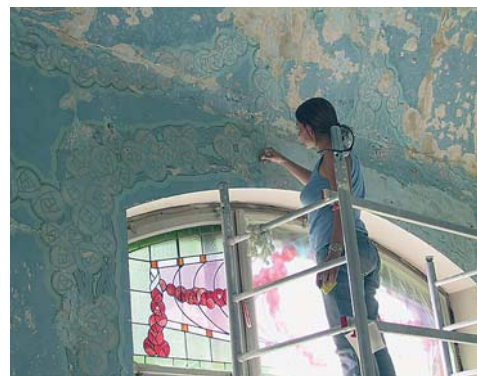
Abb. 136: Bergün/Bravuogn, «Kurhaus Bergün». Restaurierung der historischen Deckenbemalung im Speisesaal.

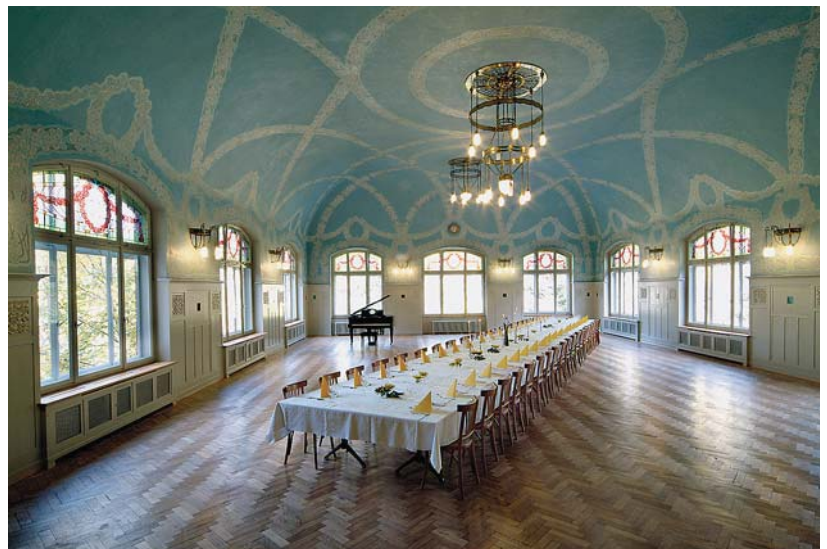
Abb. 137: Bergün/Bravuogn, «Kurhaus Bergün». Speisesaal, nach der Restaurierung.

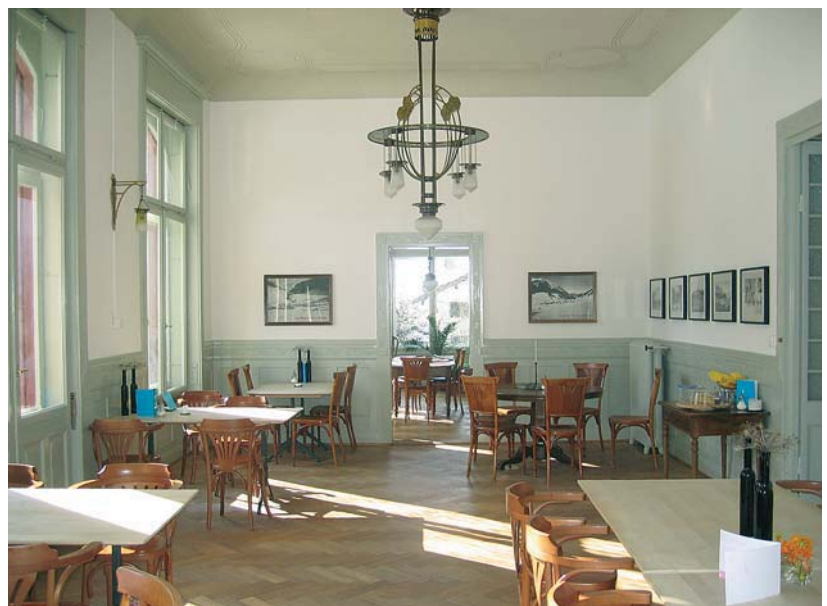
Abb. 138: Bergün/Bravuogn, «Kurhaus Bergün». Restaurant, nach der Restaurierung.

Sowohl im Restaurant wie auch im Damensalon sind die originalen Decken, die durch das Entfernen der nachträglich eingezogenen zweiten Plafonds zum Vorschein gekommen waren, mit Jugendstilmalereien geschmückt; der vorgefundene Erhaltungszustand war in beiden Fällen gut. Während das Restaurant sanft restauriert wurde (Abb. 138), beschränkten sich die Arbeiten

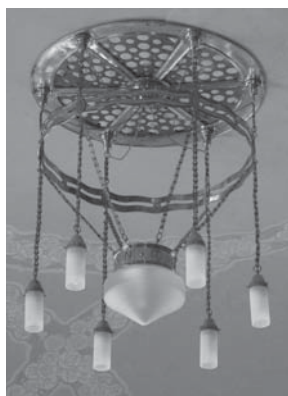
Abb. 140: Bergün/Bravuogn,
«Kurhaus Bergün». Originale
Jugendstileuchte im Speise-
saal.

Eine besondere Rarität des Hauses stellt die Jugendstileuchten-Kollektion dar (Abb. 140). Es grenzt an ein Wunder, dass sich diese fragilen Ausstattungsstücke nach so vielen Jahren bis auf wenige Teile, die ersetzt werden konnten, erhalten haben.
